Relatório - SEI nº 14/2022/SIF/DLIH/GA/HUAP-UFF-EBSEH

Assunto: **Acidente ocorrido com Elevador nº 09 em 24/03/2022.**

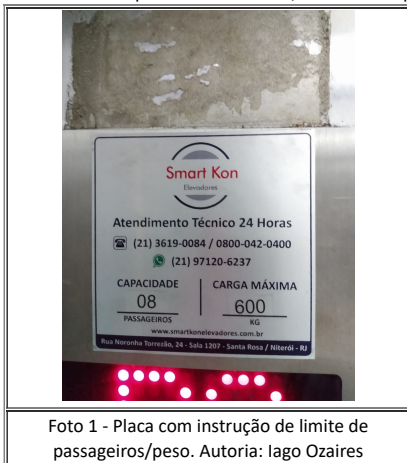
Em 24/03/2022, o elevador nº 09, com capacidade de transporte vertical para 08 passageiros, conforme especificado em placa de instrução fixada dentro da cabine, foi acionado do térreo com 08 passageiros no interior da cabine, conforme orientação da equipe de vigilância patrimonial por volta de 13h. Ao chegar no segundo pavimento, mais 04 passageiros adentraram na cabine, totalizando 12 passageiros e excedendo o peso permitido e de capacidade do motor. Com o excesso de peso, como dispositivo de segurança, o contrapeso reagiu e a cabine foi direcionada para o andar térreo. Como o peso no interior estava excedendo o contrapeso, outro dispositivo de segurança, freio, foi acionado dando a impressão de "tranco", mencionada pelos passageiros.

Foto 1 - Placa com instrução de limite de passageiros/peso. Autoria: Iago Ozaires

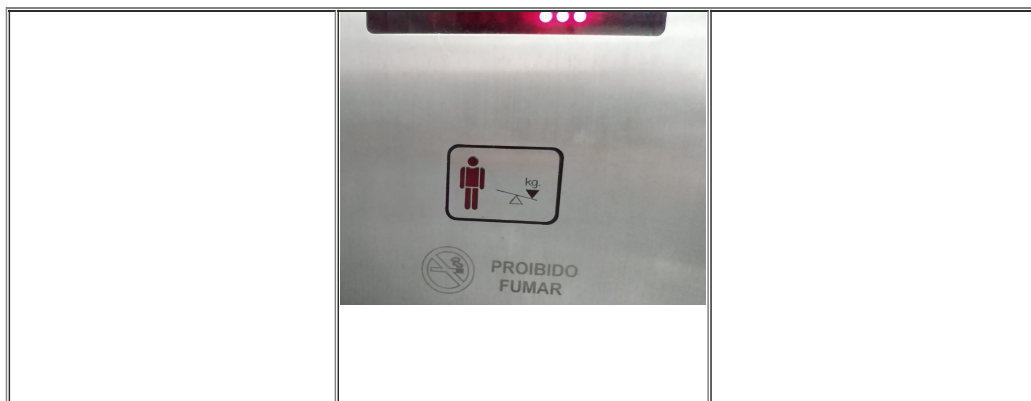
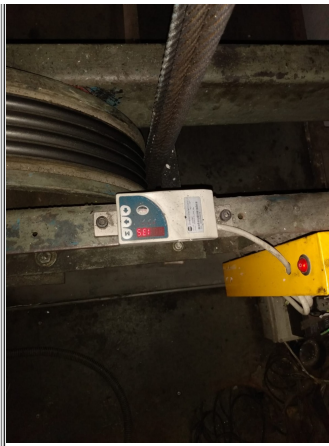
Além dos dispositivos citados, o equipamento possui o dispositivo de segurança "limitador de peso" cuja função é indicar através de imagem no painel da cabine a lotação que, quando atingida aciona o alarme e trava a porta até que o peso seja ajustado. Ocorre que em 19/03/2022 o dispositivo sofreu avaria devido a oscilação de energia elétrica e já estava sendo providenciado pela empresa contratada. Ainda como dispositivo de segurança, há o cabo de aço que sustenta o equipamento e trabalha com margem de segurança para suportar de 10 a 12 vezes o peso, justamente para que a cabine NÃO sofra queda brusca.

Foto 2 - Limitador de peso - marcador de peso. Aatoria: Iago Ozaires

O elevador 09 passou por manutenção corretiva na mesma data e liberado para uso no dia 25/03/2022, inclusive com o reparo do limitador de peso.

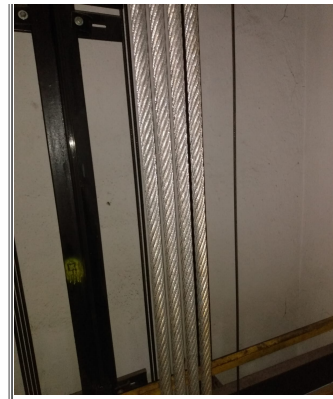
Foto 4 - Cabo de aço sem avaria após a ocorrência. Aatoria: Iago Ozaires

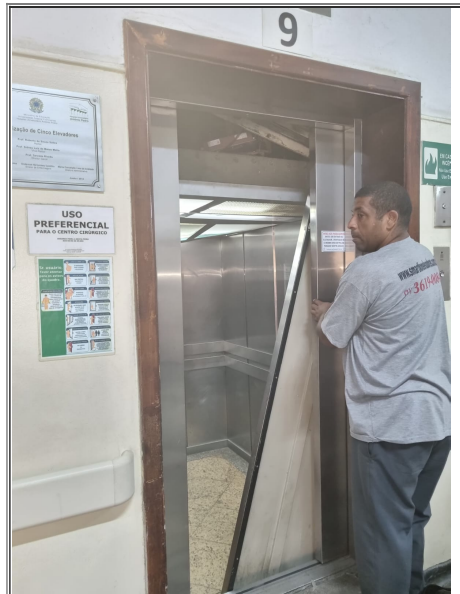
Imediatamente ao ocorrido, o técnico de manutenção da empresa contratada foi acionado e em minutos realizou a abertura da porta e a retirada dos passageiros, todos sem ferimentos.

Foto 5 - Cabine aberta pelo técnico da contratada. Aatoria: Juliana Costa
